OGGETTO: STRUTTURA DESTINATA AD ATTIVITA' PRODUTTIVE IN FIAMIGNANO LOC. CORSO.
CONDIZIONI DI PERICOLOSITA' IN PROSSIMITA' DELL'IMMOBILE - DETERMINAZIONI

Oggetto: Accertamento tecnico area della struttura per attività produttive in Fiamignano, loc. Corso.

RELAZIONE GEOLOGICA

DISSESTO FRANOSO
LOCALITA' "FRAZIONE TERRONE"

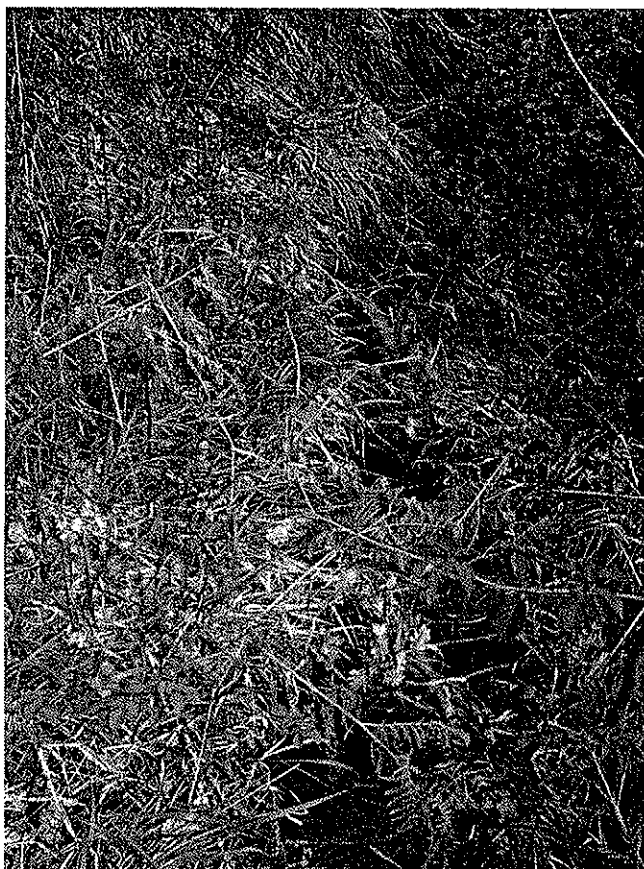
E' possibile osservare sul terreno la nicchia di distacco principale, che si sviluppa in un'area boscata, costituita da una scarpata verticale avente rigetto variabile tra 1.0 e 1.5 metri; ad essa si associano numerose fratture di trazione ad andamento subparallelo.

Foto 1:
Un tratto della nicchia di
distacco principale
(luglio 2010)

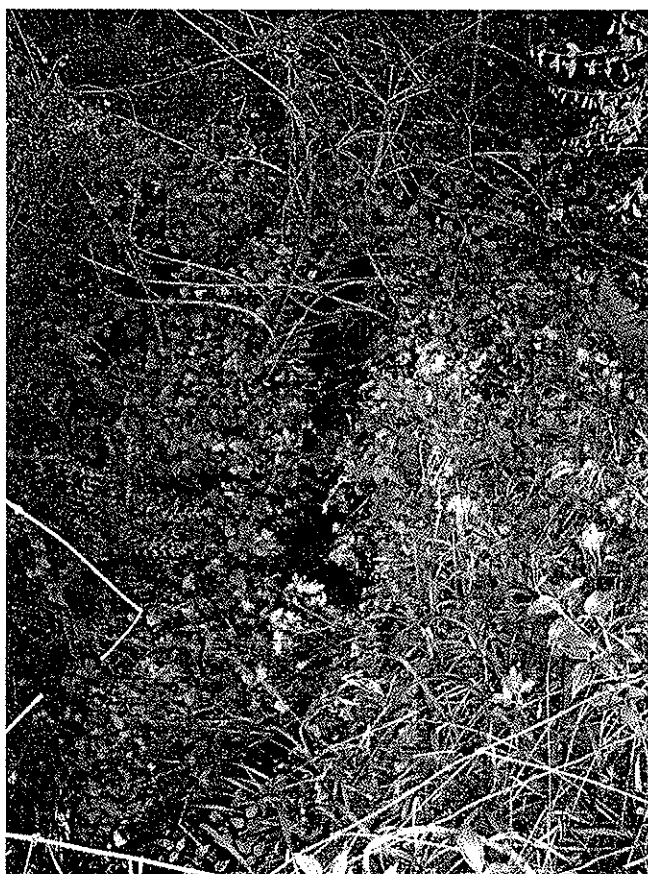
Foto 2:
Un tratto della nicchia di
distacco principale
(luglio 2010)

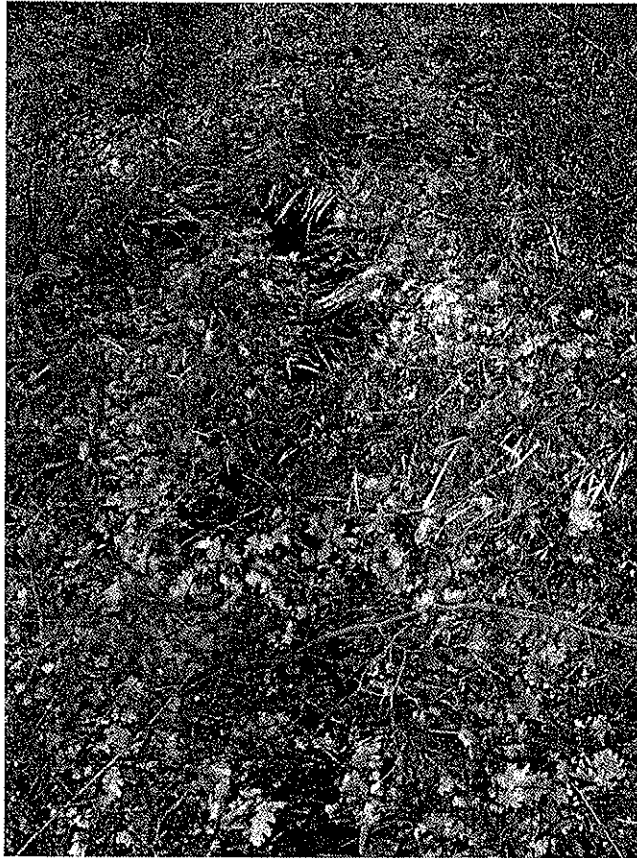
Foto 3:
Un tratto della nicchia di
distacco principale
(luglio 2010)

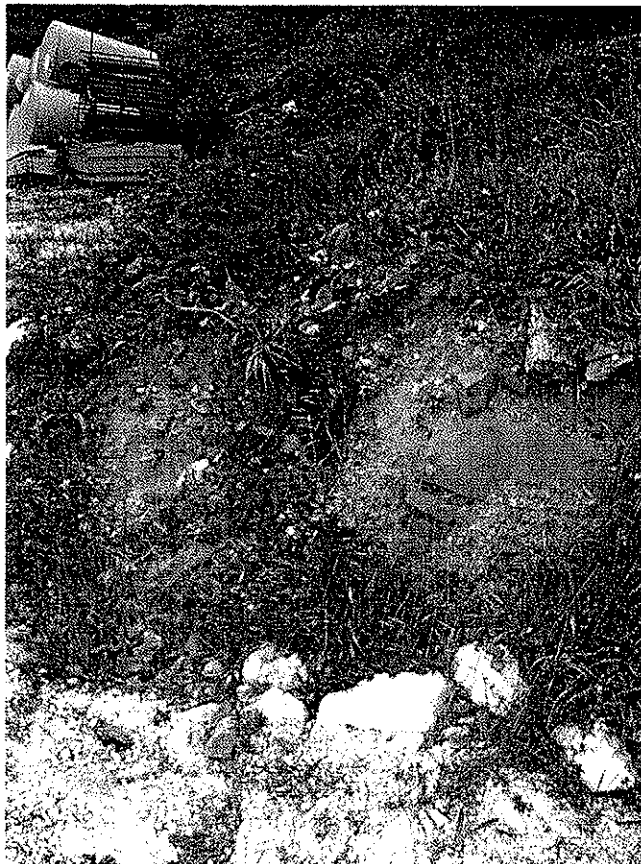
Foto 4:
Vista di una frattura
secondaria nello strato di
copertura costituito da
sabbie con clasti e
blocchi arenacei
(luglio 2010)

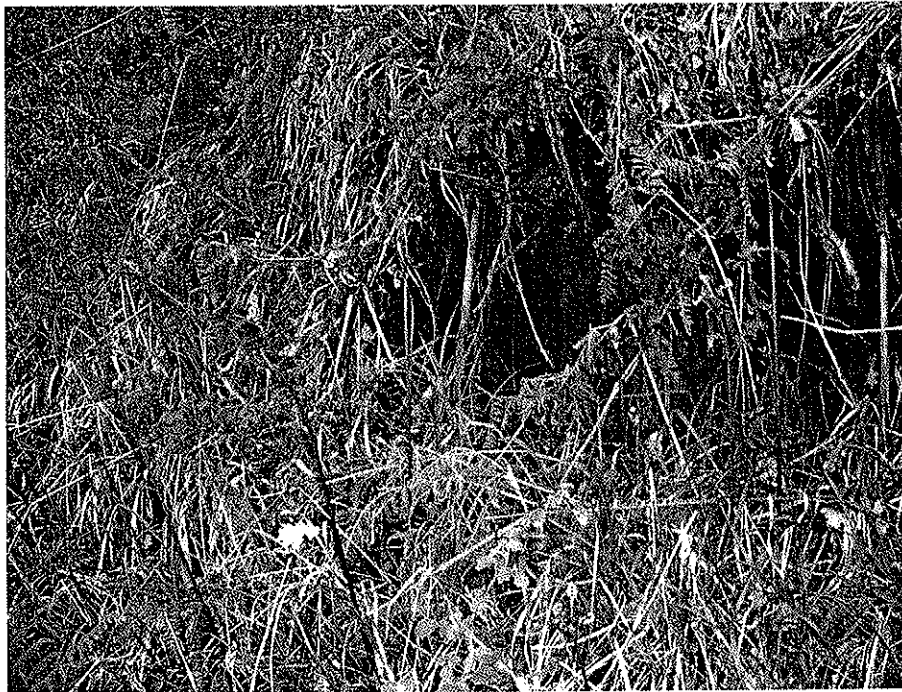
La scarpata di frana si imposta su terreni di alterazione prevalentemente sabbiosi con clasti arenacei, di dimensioni anche considerevoli, dell'ordine del blocco ed in alcuni punti strati arenacei disarticolati.

Foto 5: Strati arenacei fratturati e disarticolati affioranti lungo la scarpata di frana principale (luglio 2010)

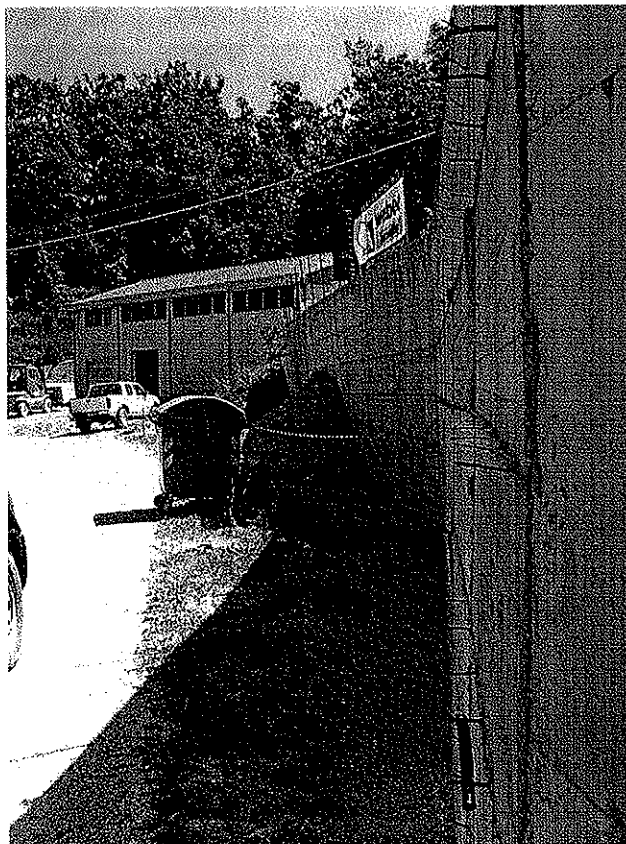
La massa di terreno in frana nel suo spostamento verso valle ha provocato gravi danni ai muri in cemento armato che delimitano l'area circostante il capannone presente.

In particolare ne ha causato il ribaltamento, la traslazione in avanti di un tratto ed inoltre la fessurazione in un altro tratto particolarmente sollecitato.

Foto 6: Vista laterale del muro lesionato, si nota nel tratto sullo sfondo la rotazione in avanti rispetto al tratto in primo piano (luglio 2010)

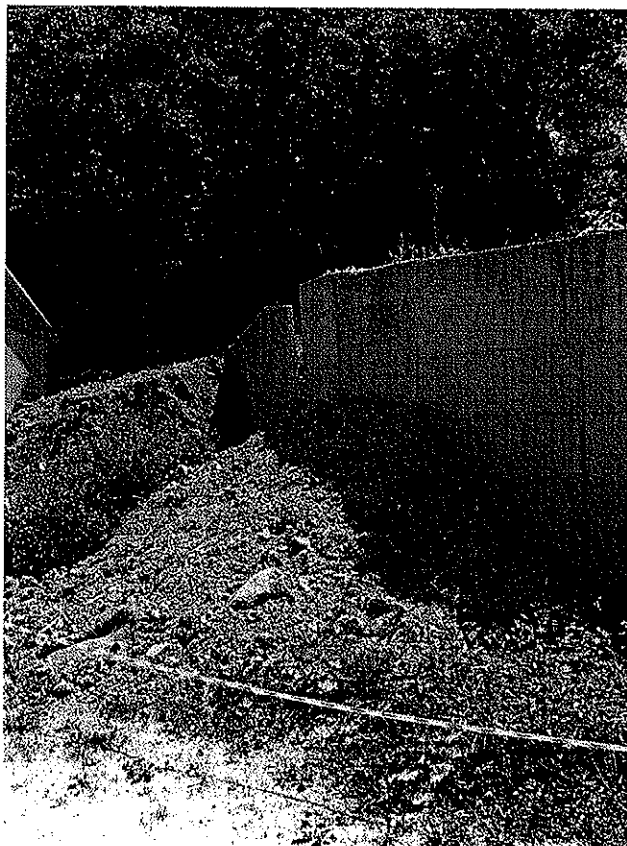
Foto 7: E' visibile sullo sfondo un altro tratto di muro che ha subito un evidente movimento di rotazione e traslazione in avanti (luglio 2010)

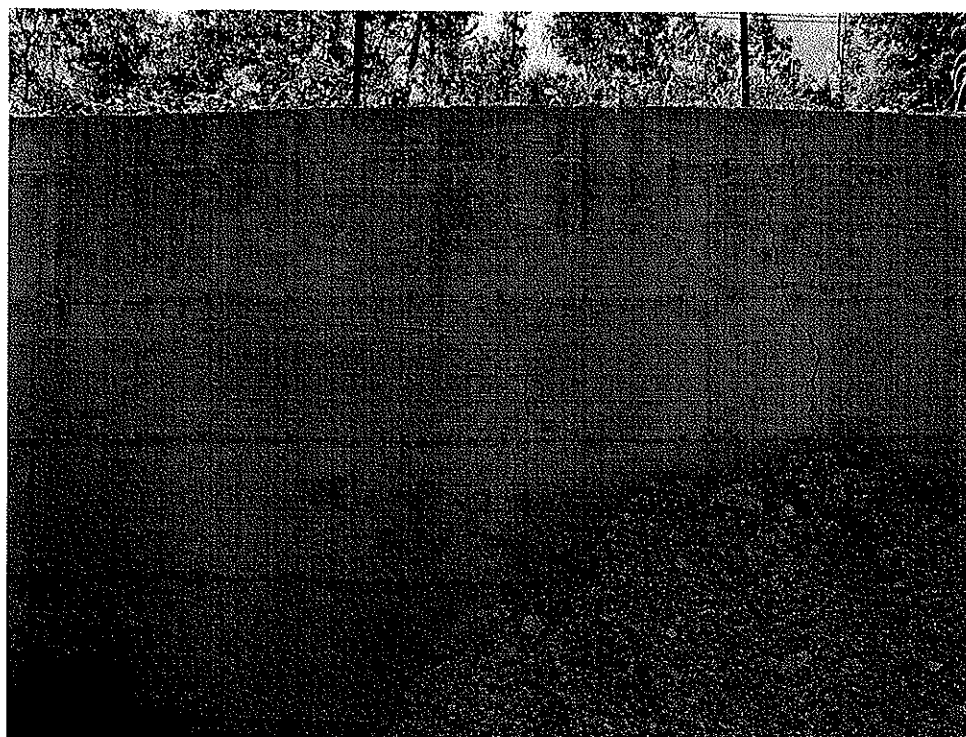
Foto 8: Tratto di muro interessato da numerose fratture dovute alla deformazione indotta dalla spinta del terreno a monte

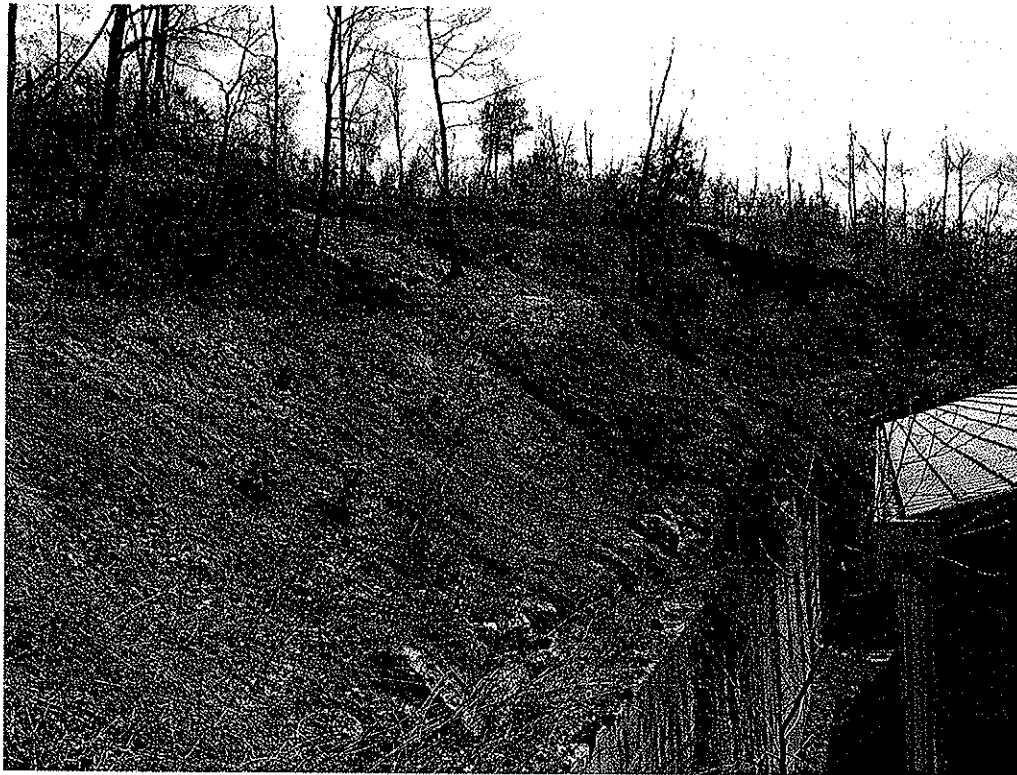
Foto 11: Vista laterale del piede del dissesto (aprile 2013)

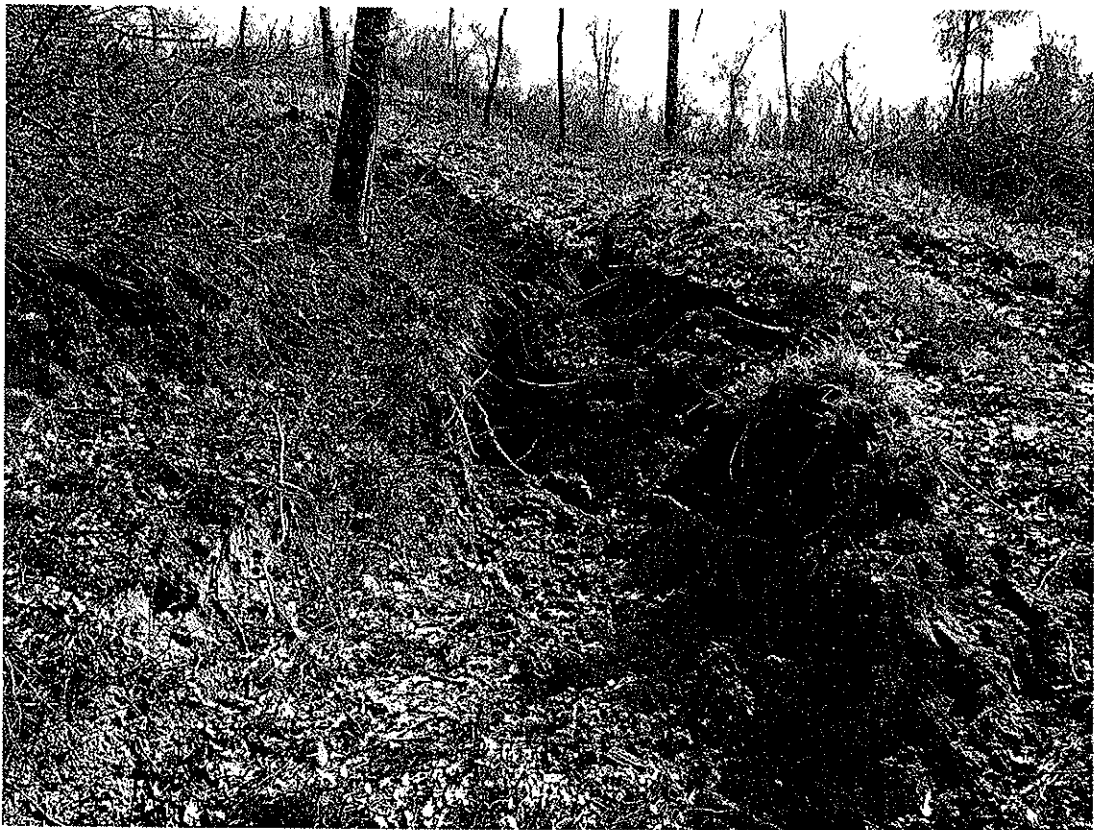
Sono ben visibili anche le linee di scorrimento laterale del corpo di frana.

Foto 12: Vista della superficie di scorrimento laterale del corpo di frana (aprile 2013)

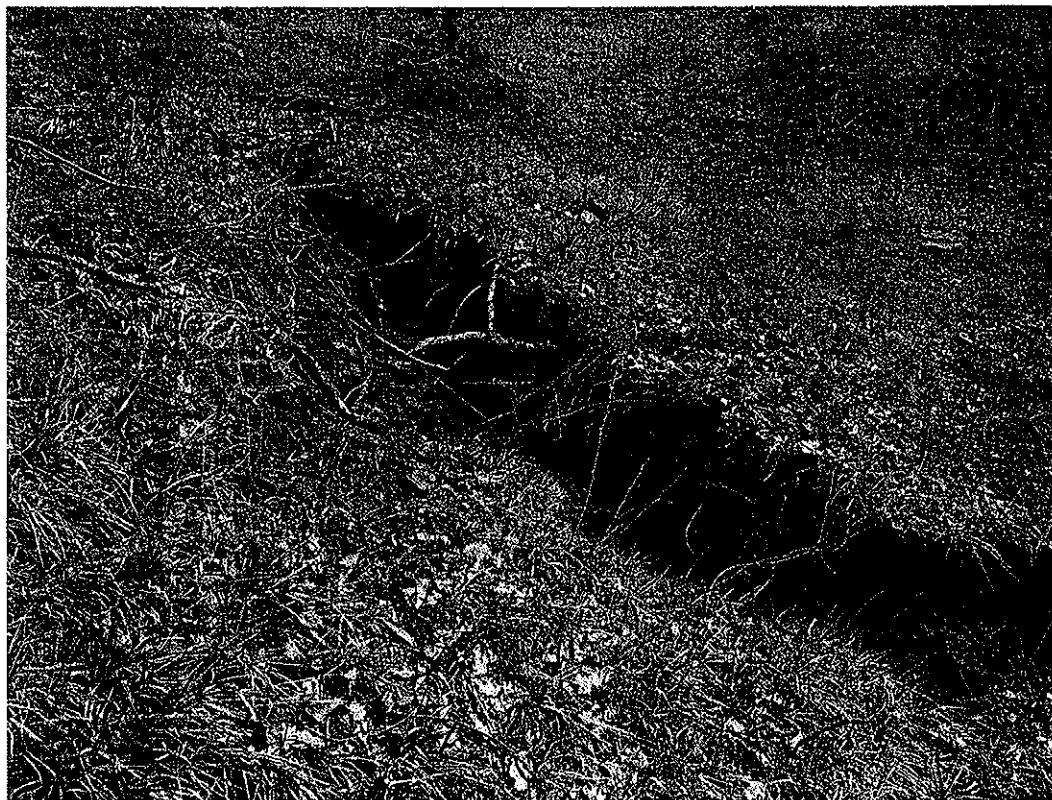
Lungo la parte superiore del corpo di frana si notano delle spaccature aperte del terreno (vedi Foto) con dei rigetti verticali (scarpate secondarie)

Foto 13: Vista di una delle fratture interessanti il corpo di frana (aprile 2013)

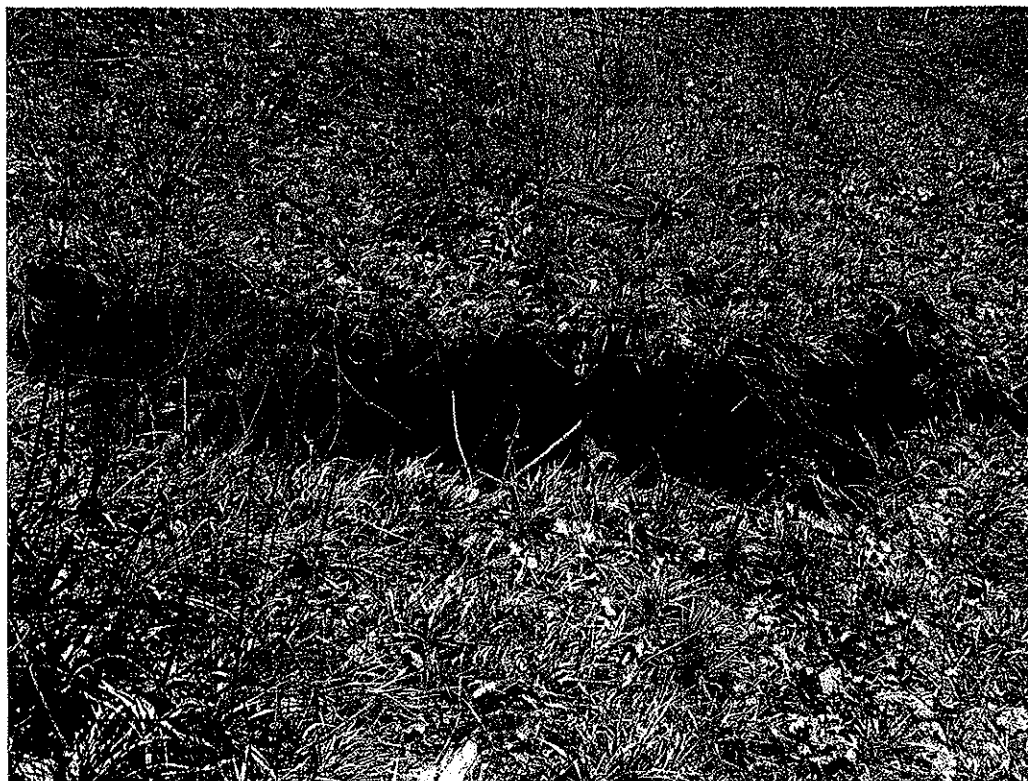
Foto 14: Particolare di una frattura aperta presente lungo il pendio in frana (aprile 2013)

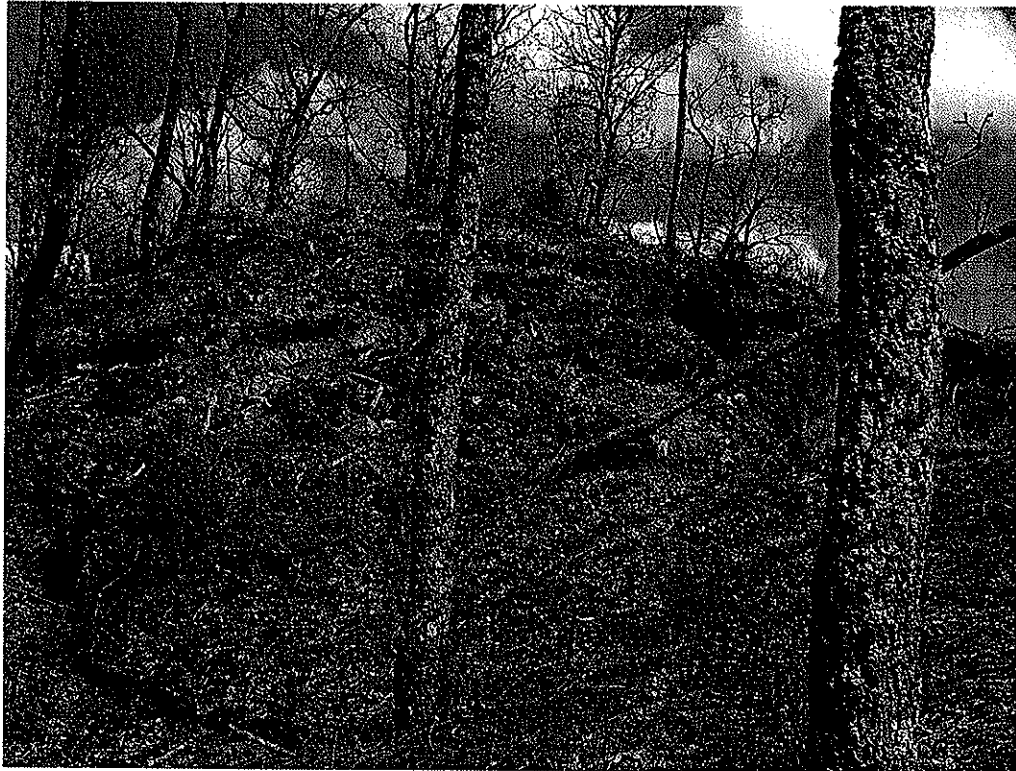
E' possibile osservare sul terreno la nicchia di distacco principale, che si sviluppa sino alla parte superiore del pendio, costituita da una scarpata verticale avente rigetto variabile tra 3.0 e 4.0 metri; ad essa si associano numerose fratture di trazione ad andamento subparallelo.

Foto 15: Vista della parte superiore del corpo di frana, si noti la scarpata di frana principale (aprile 2013)

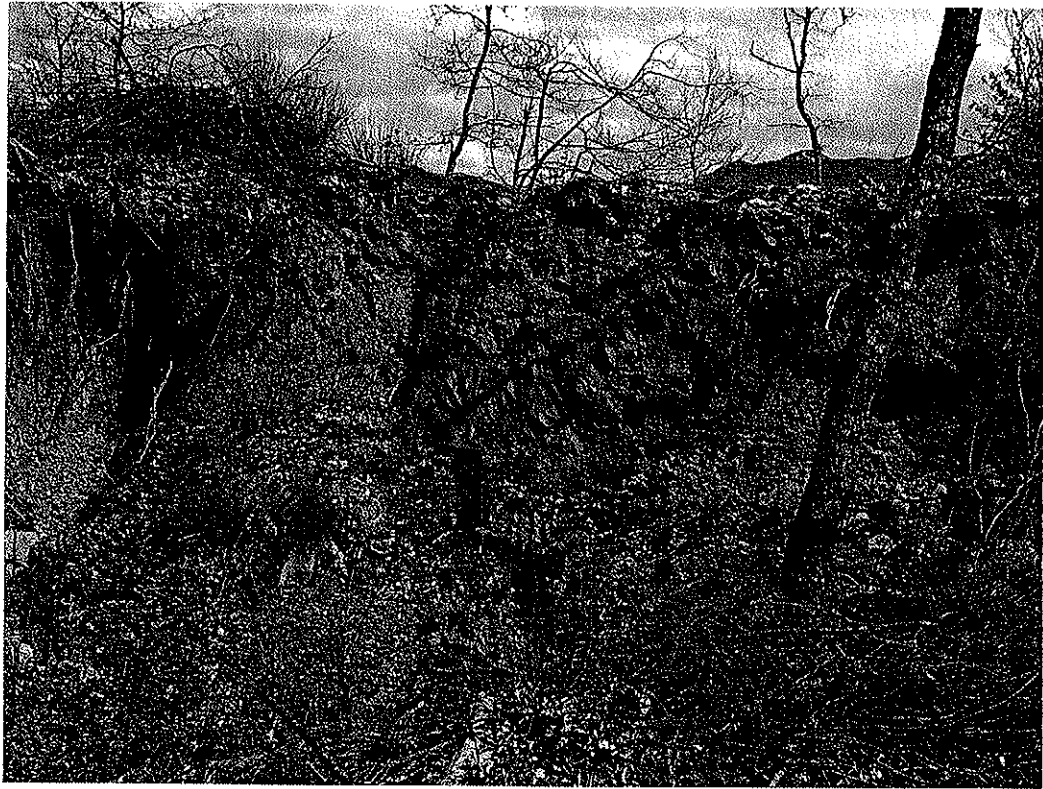
Foto 17: Particolare della nicchia di distacco della frana (aprile 2013)

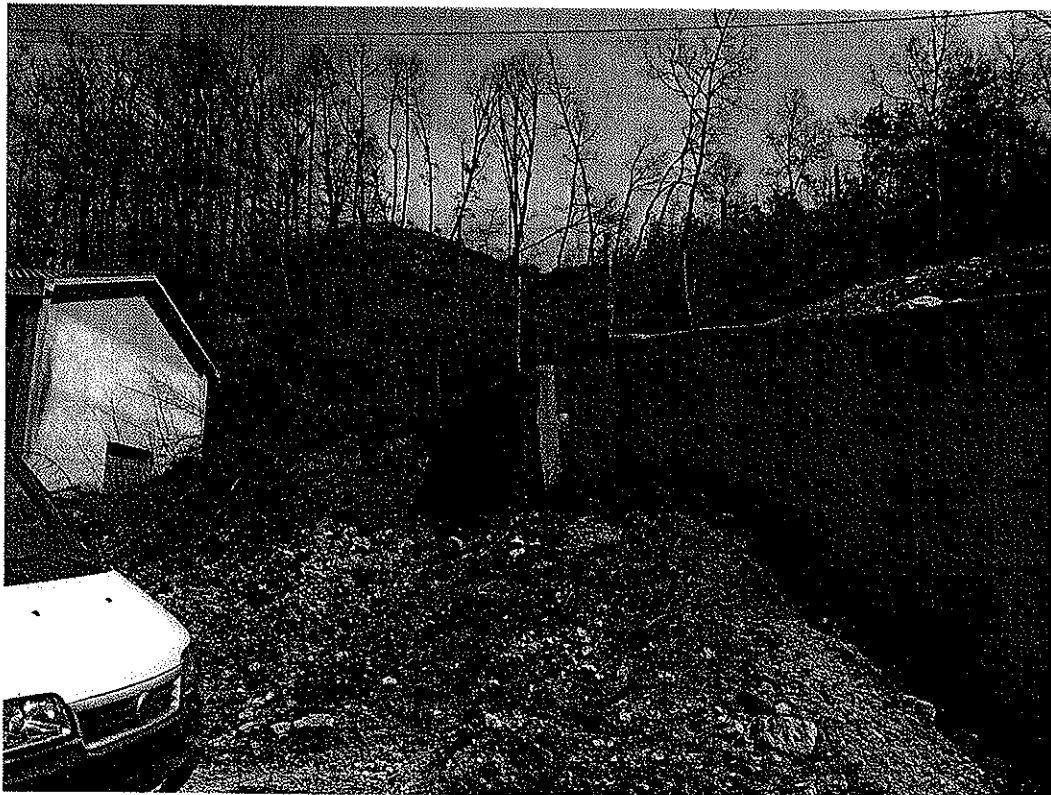
Da quanto sopra esposto, risulta in atto un'evoluzione del dissesto presente lungo il versante, con un aumento di rischio per le opere esistenti e per le persone che le frequentano.

Foto 18: Vista complessiva del dissesto (aprile 2013)

- **Finalità 1** - consolidamento statico del versante;
- **Finalità 2** - sistemazione dei terreni di copertura;
- **Finalità 3** - raccolta, canalizzazione ed allontanamento delle acque di ruscellamento superficiale;
- **Finalità 4**- impermeabilizzazione/limitazione dell'infiltrazione nel terreno delle acque;
- **Finalità 5** - rafforzamento corticale del suolo.
