OGGETTO: STRUTTURA DESTINATA AD ATTIVITA' PRODUTTIVE IN FIAMIGNANO LOC. CORSO.
CONDIZIONI DI PERICOLOSITA' IN PROSSIMITA' DELL'IMMOBILE - DETERMINAZIONI

Oggetto: Accertamento tecnico area della struttura per attività produttive in Fiamignano, loc. Corso.

RELAZIONE GEOLOGICA

DISSESTO FRANOSO
LOCALITA' "FRAZIONE TERRONE"

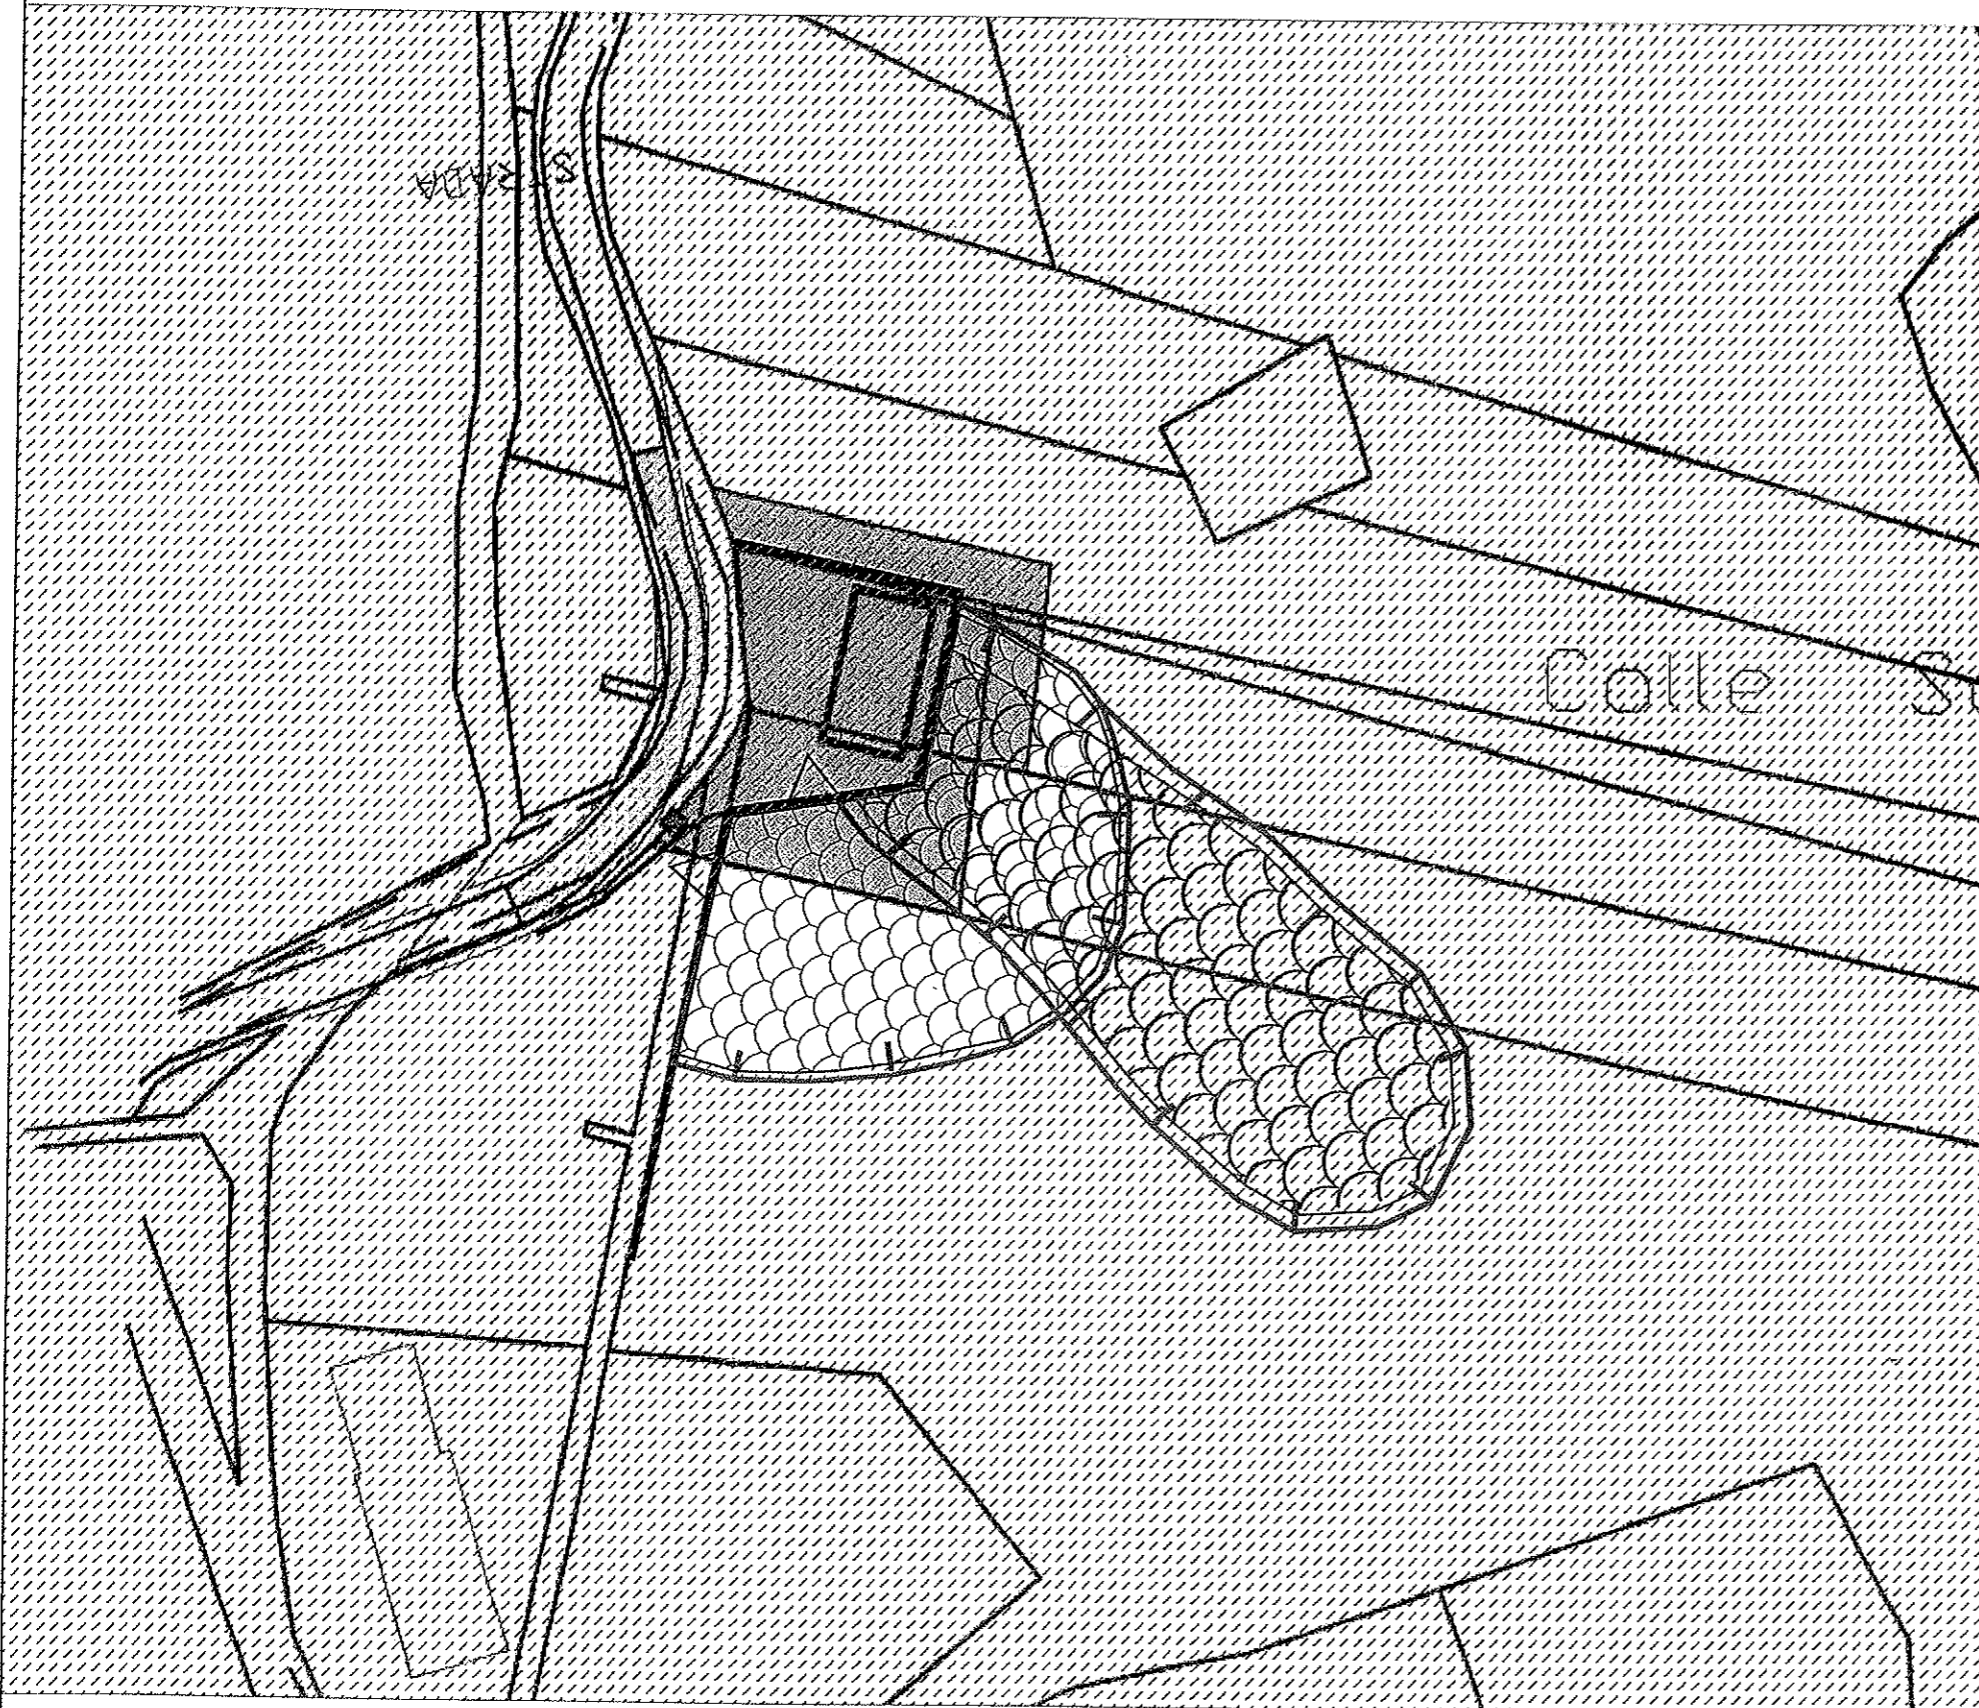
CARTA GEOMORFOLOGICA DELL'AREA IN FRANA

In particolare ne ha causato il ribaltamento, la traslazione in avanti di un tratto ed inoltre la fessurazione in un altro tratto particolarmente sollecitato.

La massa di terreno in frana nel suo spostamento verso valle ha costituito il cosiddetto piede della frana, che ha raggiunto la sommità del muro retrostante l'area dell'edificio della Comunità Montana, in parte il materiale è già caduto al di sotto del muro, ma la maggior parte di terreno frammisto a blocchi rocciosi incombe direttamente sul capannone stesso.

Muro di contenimento (i triangoli
indicano i punti in cui il muro si
presenta lesionato a seguito del
movimento gravitativo, mostrando
una ribaltamento in avanti)
